Concesión:
PROYECTO RUTA DEL SOL - SECTOR 3

REGISTRO FOTOGRÁFICO FPSB- 08

DESCRIPCION DE PRESUNTO ACCIDENTE INCIDENTE VIAL

**03 DE ENERO DE 2023
EMPRESA: MINCIVIL SA**

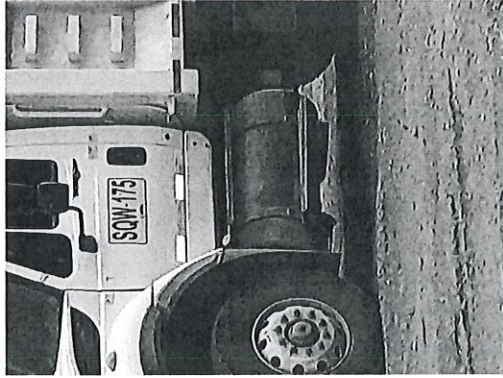
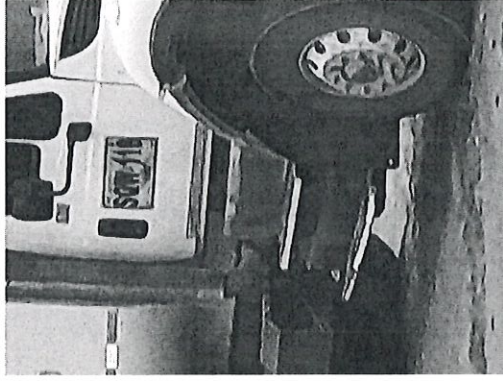
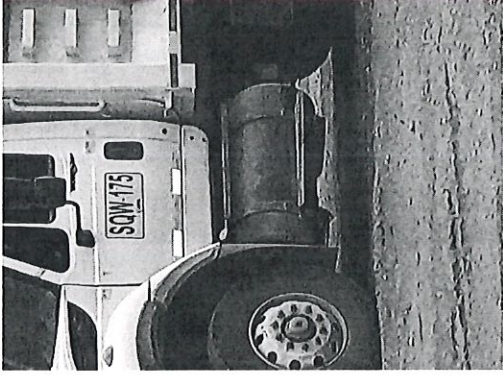
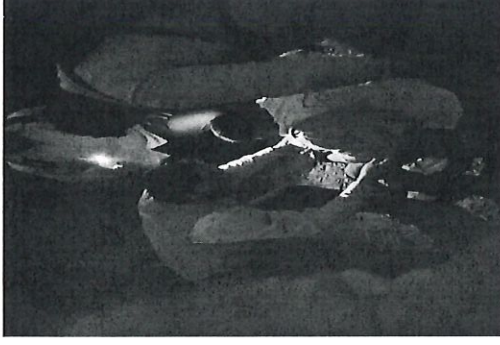
REGISTRO FOTOGRAFICO

- ✓ Para el evento del día 3/01/2023 no hay registros fotográficos por parte de Mincivil
- ✓ El siguiente es el registro fotográfico suministrado por constructora de los vehículos involucrados volquetas de placas SQW118, WCZ602 y SQW175, los cuales se encontraban parqueados en el patio de cantera ley de Dios.

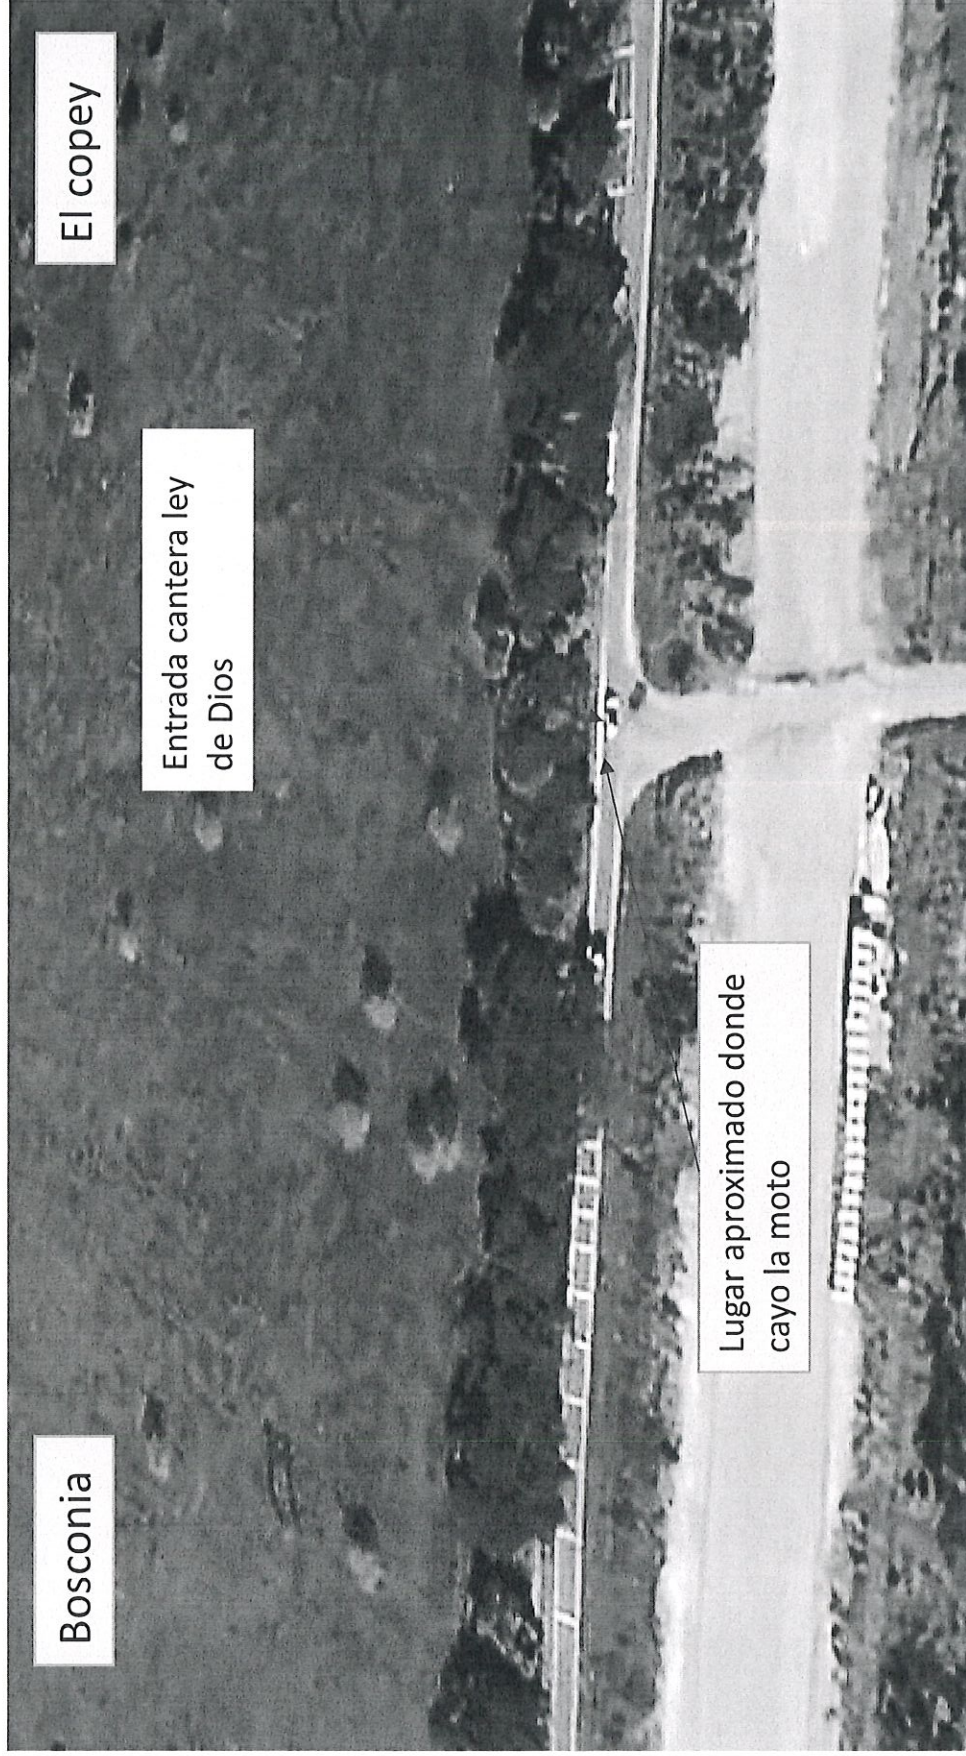
SIMULACION DE UBICACION DE LOS HECHOS

- El evento ocurrió en la entrada a la cantera ley de Dios siendo aproximadamente las 5:35 pm.
- La vía se encontraba húmeda por presencia de lluvia.
- En versión Andres Montes conductor de la motocicleta la caída se genera por que el freno en seco al ver la volqueta y pierde el control de la moto.

- En versión del señor Roque Ruiz acompañante aclara que la volqueta no toco la motocicleta, la caída se debe a la freno brusca y la presencia de humedad en la vía.

- No se presento atropellamiento del conductor de la moto, ya que la volqueta no lo arrollo ni toco la motocicleta.
- Para atención del evento no se tuvo presencia de agente de transito o policía de carreteras.

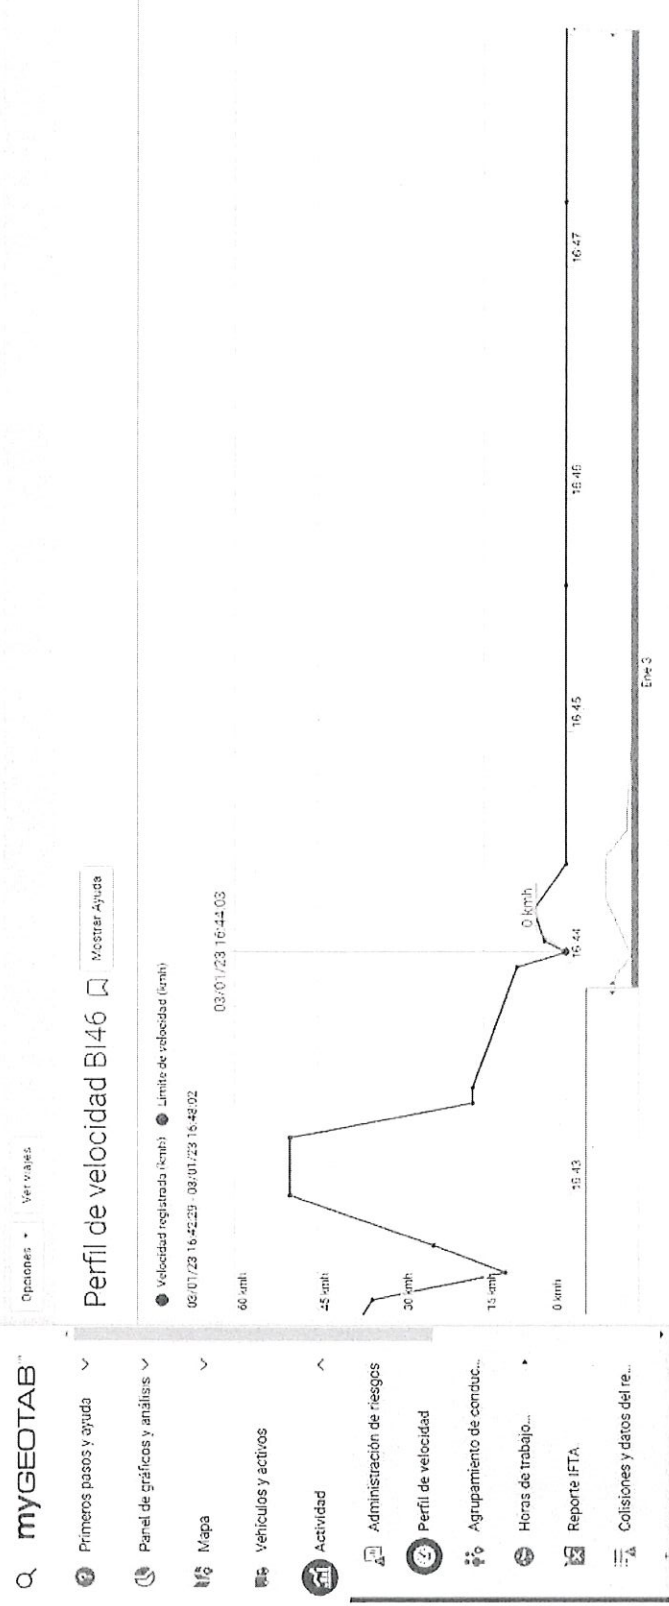
REGISTRO GPS DE LAS VOLQUETAS

Se evidencia que la volqueta SQ175 finaliza actividades el día 3 enero 2023 a las 16:44

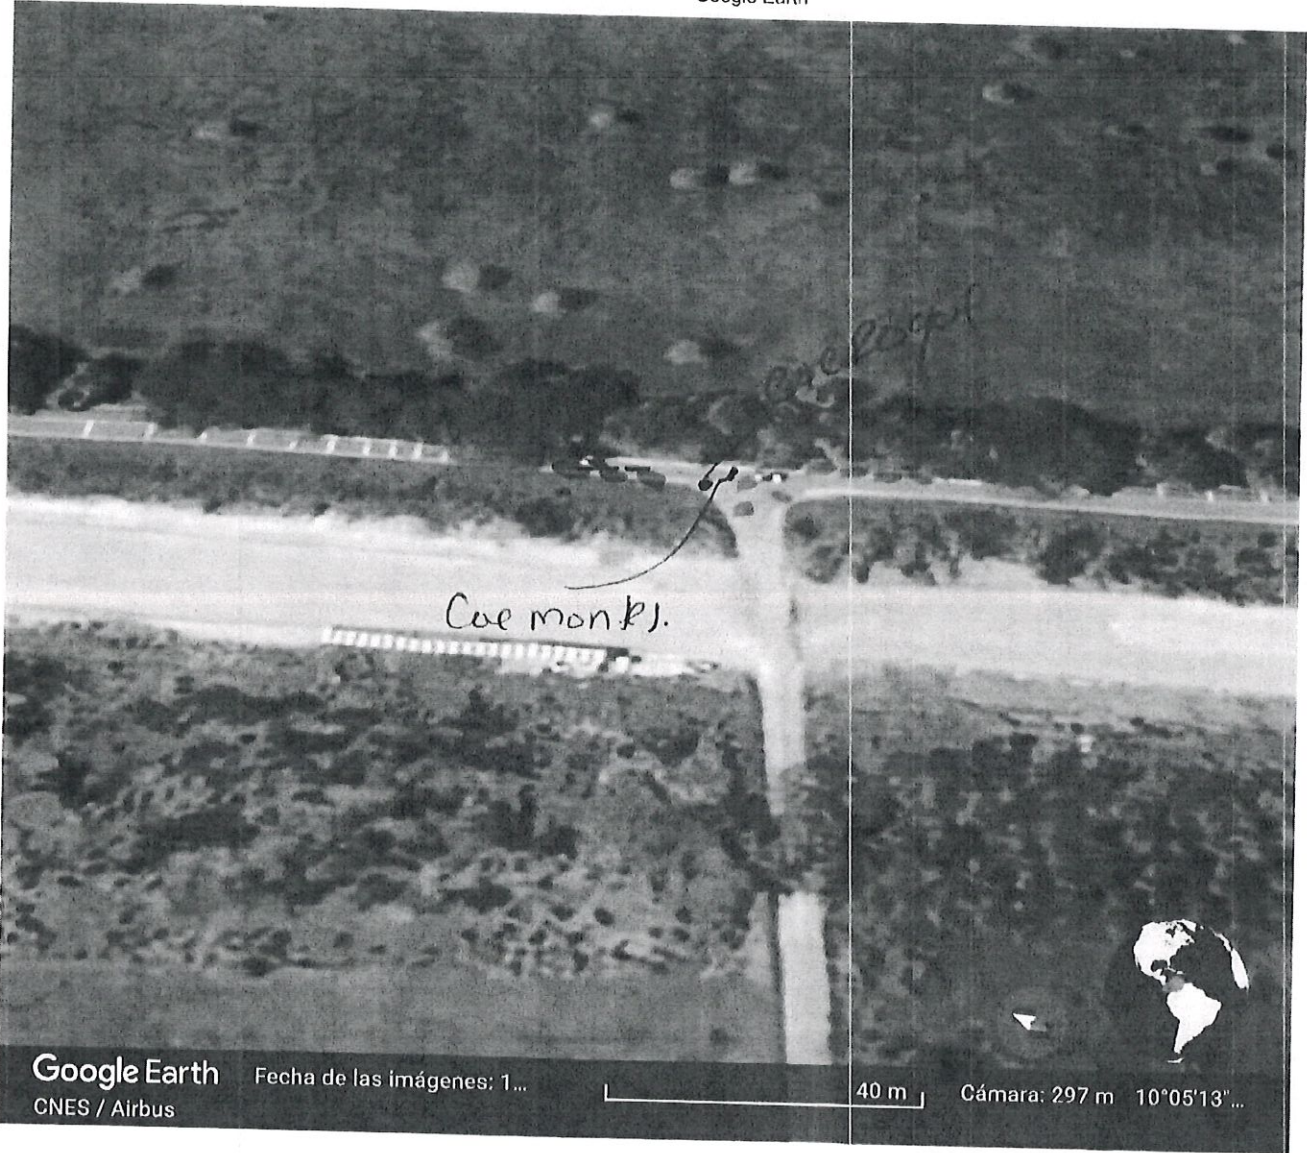
Frena brusca casi al borde del tendido

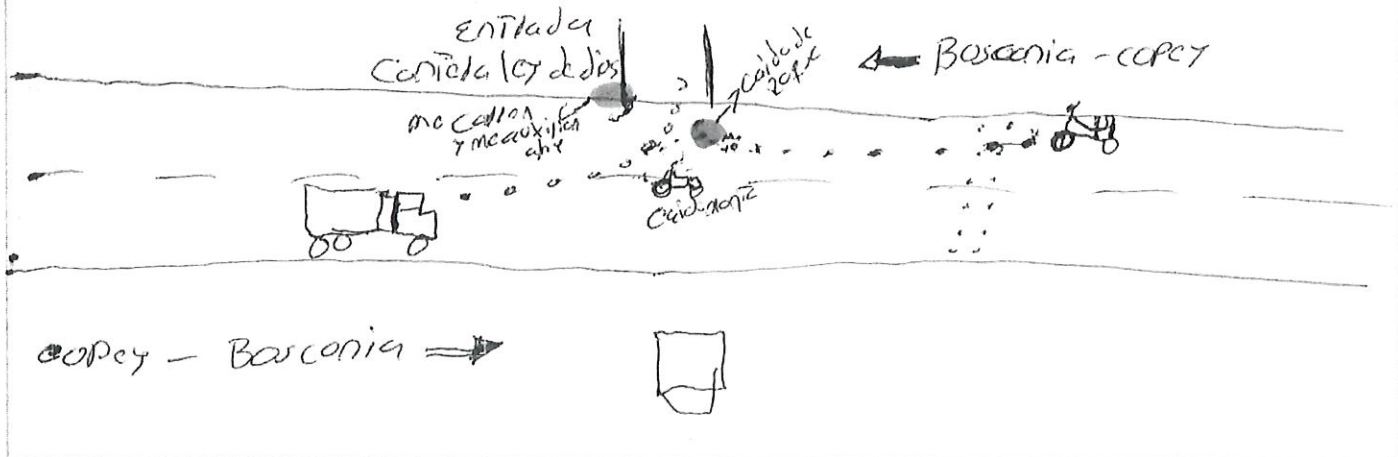
Recordando que nosotros veniamos de Bosconia a COPEY y la volqueta venia de COPEY - Bosconia y vamos a una velocidad de 60 km/h y frenamos antes de los reductores de velocidad con casi mi compañero pierde el control de la moto ocasionandome la caída en el asfalto doy mi versión que la volqueta no nos toco en ningún momento. Detando grafica del relato de la caída
